**Oggetto:** Verifica di efficacia del trattamento larvicida nel comune di Montegrotto Terme

In data 11 Luglio 2023 è stata effettuata una verifica nel Comune di Montegrotto Terme per valutare l'efficacia del trattamento larvicida eseguito nelle caditoie dal giorno 03/07/2023 al giorno 04/07/2023.

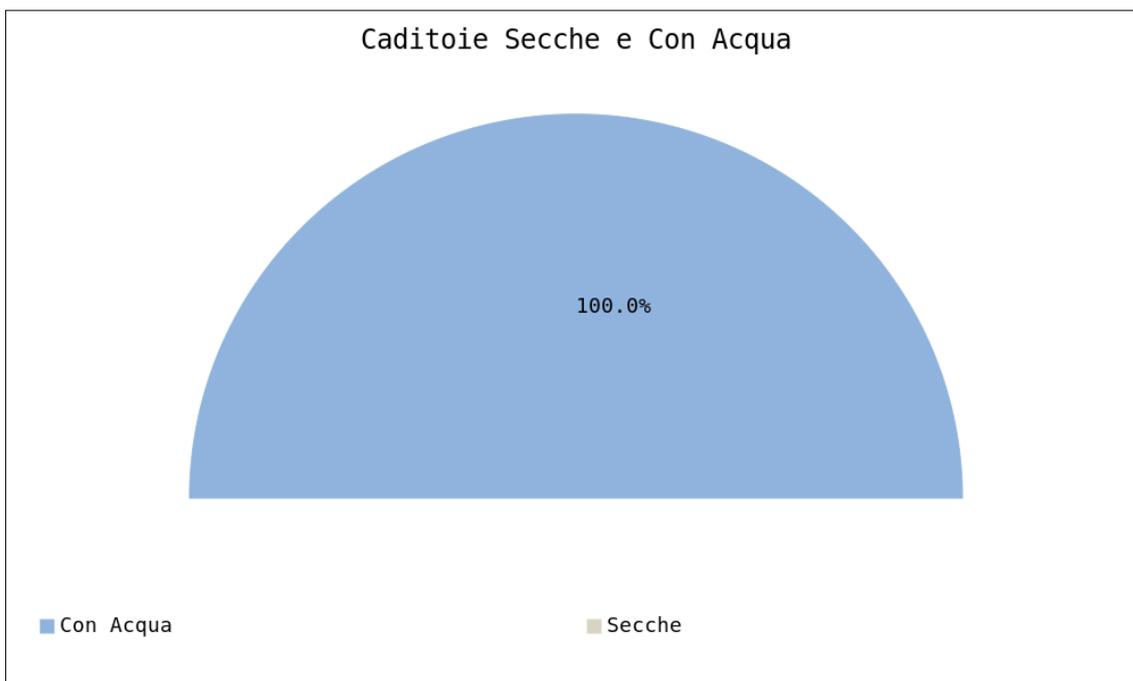
**Grafico 1:** Percentuale di caditoie con e senza acqua, in relazione al numero totale di caditoie campionate.

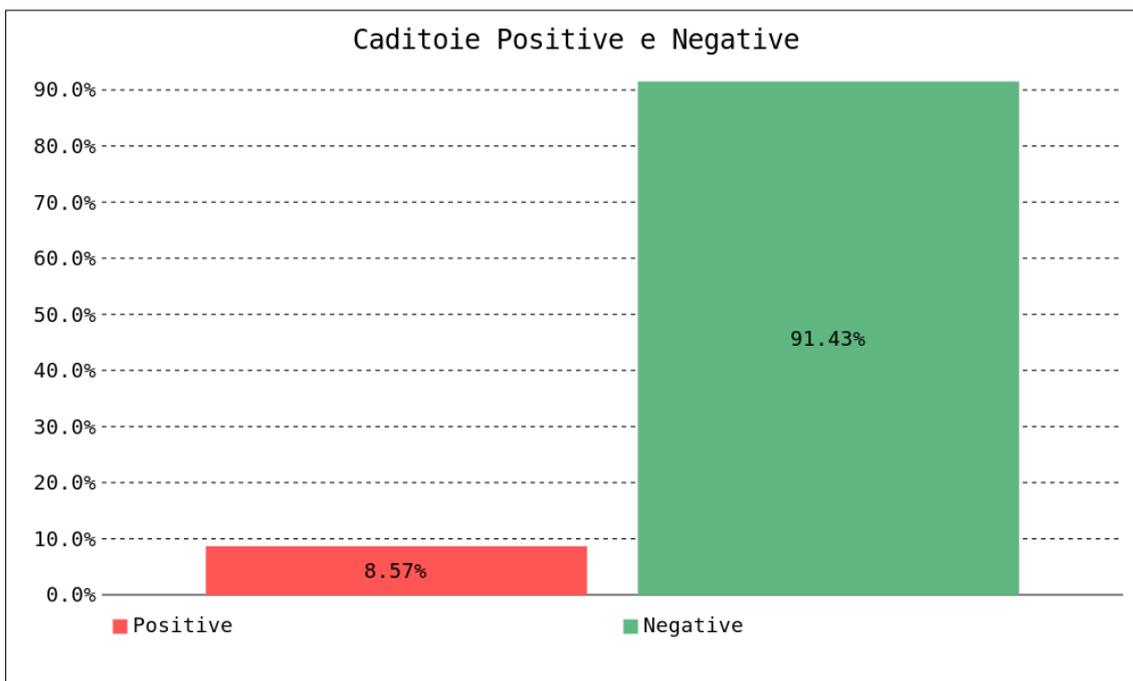
**Grafico 2:** Percentuale di caditoie con (positive) o senza (negative) larve di zanzara, in relazione al numero di caditoie con acqua.

I campionamenti effettuati nei 35 tombini con acqua, evidenziano una positività del 8,57%, relativa alle 3 caditoie in cui è stata rilevata la presenza di larve di zanzare.

Il livello di infestazione dei 3 tombini positivi si riferisce ad una densità di classe A (da 5 a 10 larve per mezzo litro di acqua).

Il valore di positività rilevato nei tombini è dunque al di sotto della soglia del 10% prevista dalla "DGR n.389 del 7 aprile 2023, Allegato B (Piano Regionale per il Controllo delle Zanzare nelle Aree Urbane nella Regione del Veneto, paragrafo 6.6.1)".

La situazione descritta dalla verifica, evidenziate le isolate criticità, risulta quindi sotto controllo, pertanto il trattamento larvicida in esame è da considerarsi efficace.

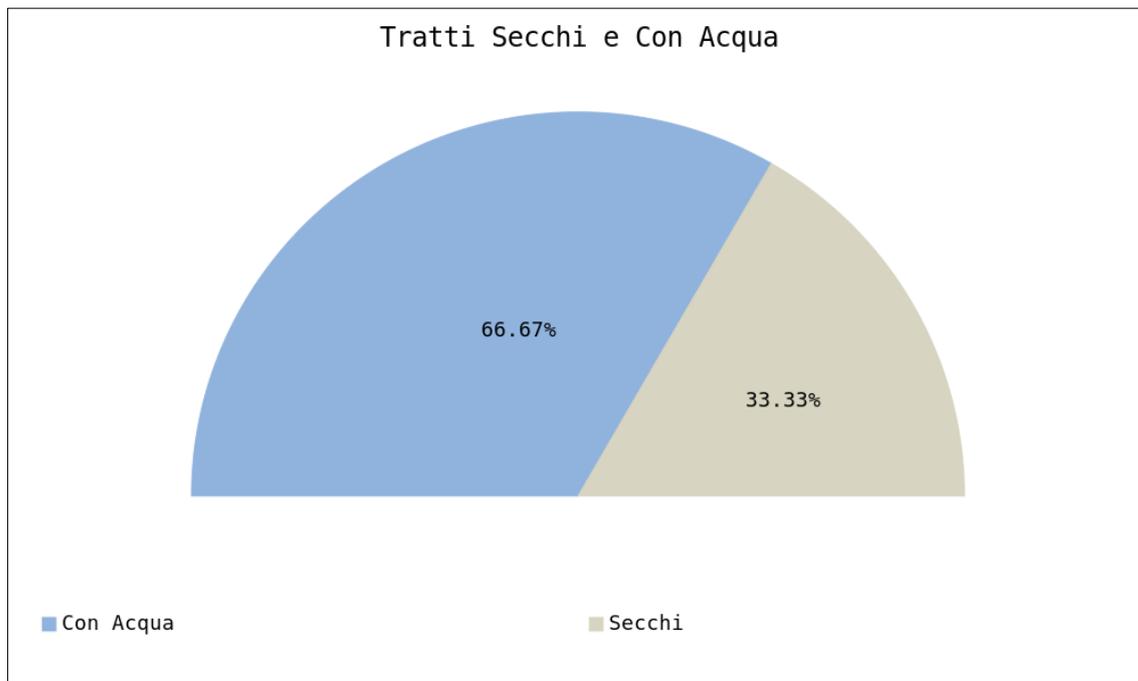
**Grafico 3:** Percentuale di tratti di fosso con e senza acqua, in relazione al numero totale di tratti campionati.**ENTOSTUDIO S.R.L.**

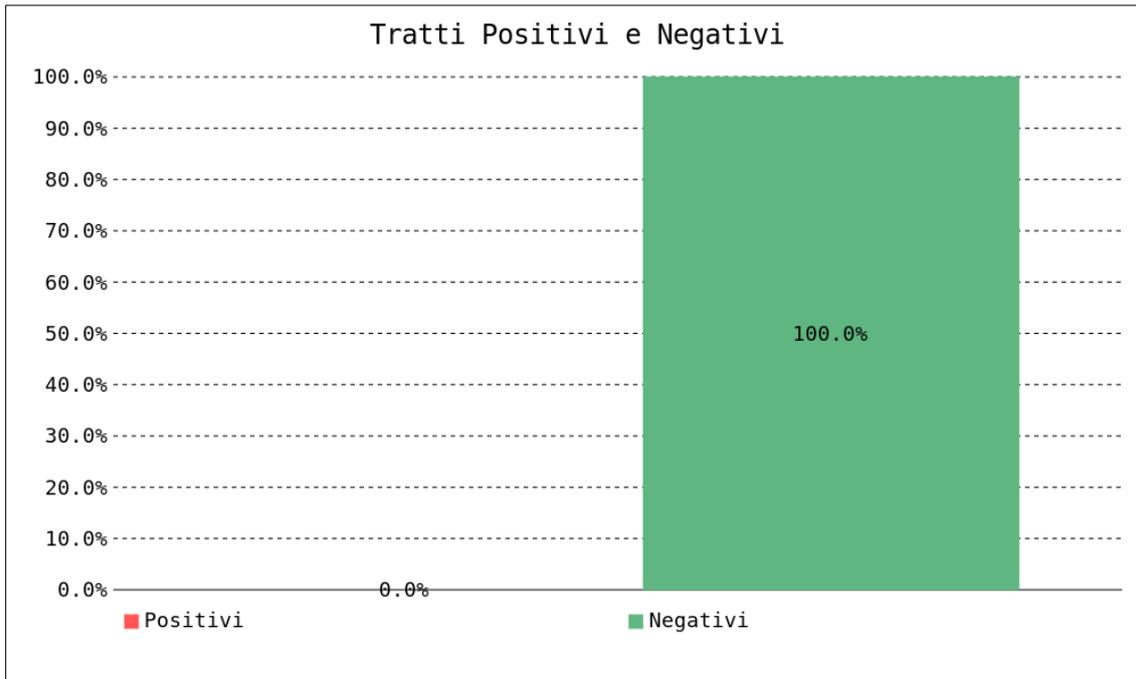
**Grafico 4:** Percentuale di tratti di fosso con (positivi) o senza (negativi) larve di zanzara, in relazione al numero di tratti con acqua.

Relativamente al campionamento dei fossati nell'area comunale non si evidenziano criticità poiché gli stessi erano privi di presenze larvali o di acqua.

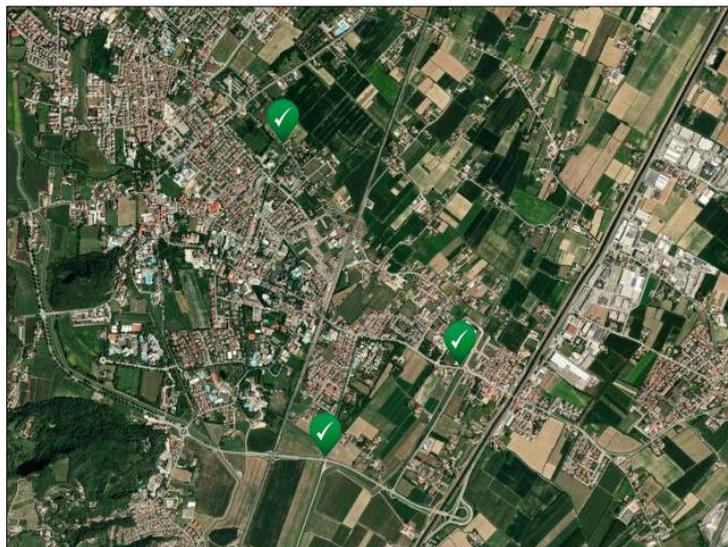
**Mapa 2:** Posizioni georeferenziate dei campionamenti nei tratti di fosso (Le coordinate GPS rilevate sul campo sono soggette ad un margine di errore di alcuni metri).
